## Entfernung hartnäckiger Verkokungen an Dieselmotoren

# AUF EINEN BLICK - TECHNISCHE INFO

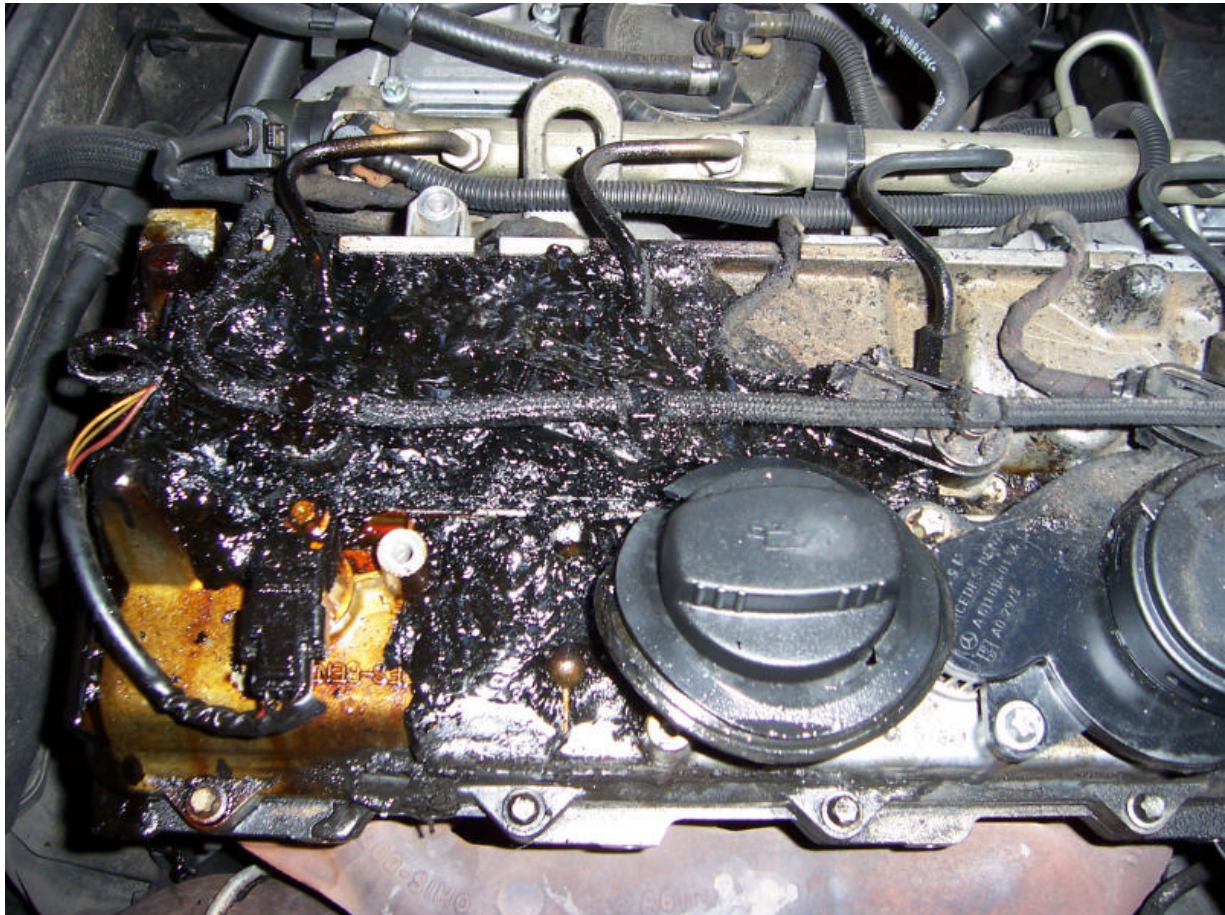
Bei Common-Rail Dieselmotoren treten oft starke Verschmutzungen am Ventildeckel auf. Wegen schadhafter Dichtringe am Sitz der Injektoren tritt dort ein Gemisch aus Diesel, Ruß und Abgas aus und verkocht zu einer extrem hartnäckigen Kruste (Bild 1). Diese Kruste überzieht manchmal den gesamten Ventildeckel, oft zentimeterdick und hart wie Steinkohle.

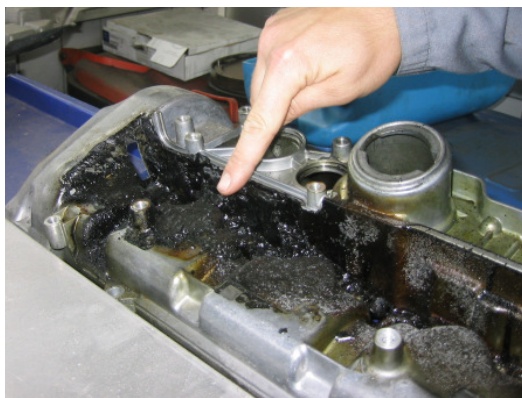
Um den Motor von diesen extremen Verschmutzungen zu befreien und anschließend die defekten Dichtungen zu wechseln, müssen Leitungen, Kabel und vor allem der Injektor ausgebaut werden. Evtl. ist eine Demontage des Ventildeckels erforderlich (Bild 2).

Wegen der starken Verkrustung ist dies nicht möglich. Die Haltekrallen der Injektoren sind völlig „zugewachsen“ und nicht zugänglich.

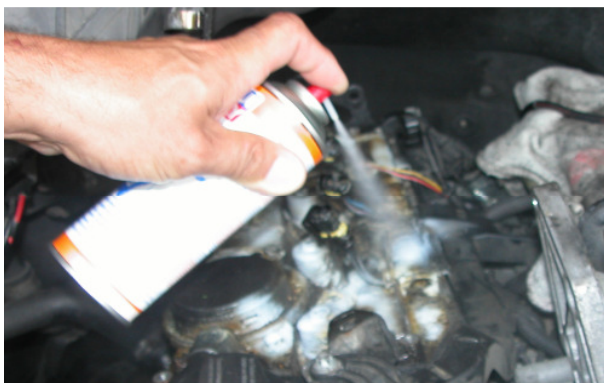
Alle Teile gründlich mit Dichtungsentferner einsprühen und einwirken lassen.

Nun die verkockte Oberfläche gründlich mit dem Liqui Moly Dichtungsentferner besprühen. Einwirkzeit 30 Min., ggf. über Nacht. Die Kruste wird so gelöst und stark aufgeweicht. Bei starker Schicht mehrfach mit Schraubenzieher abschaben und wieder einsprühen.

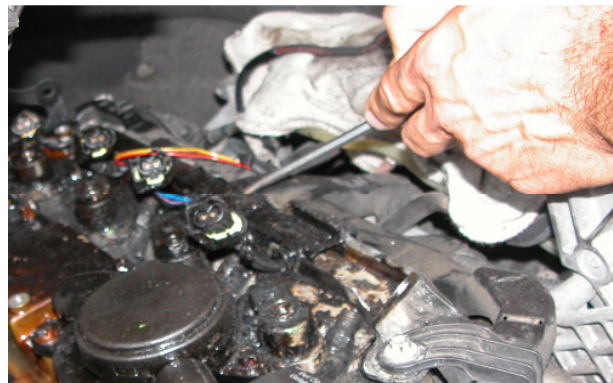
Wiederholt abschaben und erneut einsprühen. Anschließend kräftige Motorwäsche.

Anschließend mit einem kräftigen Hochdruckreiniger den Motor gründlich heiß abwaschen. Die Injektoren können nun problemlos ausgebaut und ebenfalls mit Dichtungsentferner gereinigt werden.

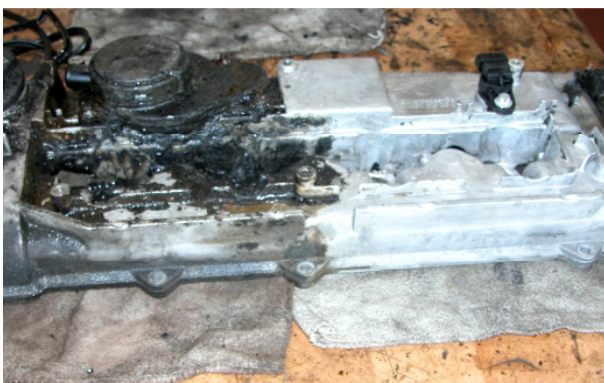
Ausgebauter Ventildeckel. Links ohne Behandlung. Rechts gereinigt mit Dichtungsentferner und Motorwäsche.

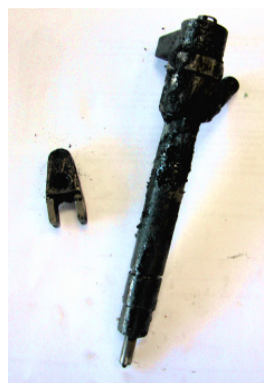
Ausgebauter Injektor mit harten Verkrustungen.

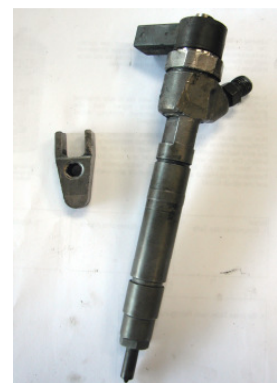
Einsprühen – einwirken lassen – abwaschen – fertig.
